A dolgozó nép álma

A mai autóbőségben sem nagy a valószínűsége annak, hogy valaki azért vegyen drága presztízsmo­del­l­et, hogy a garázsában tartsa. Ugyanezt még nehezebb elképzelni a Merkur-időkben – de vannak csodák. Egy ilyet jegyzett fel Póla Gergely, a képi bizonyítékokat Papp Zoltán szolgáltatja.

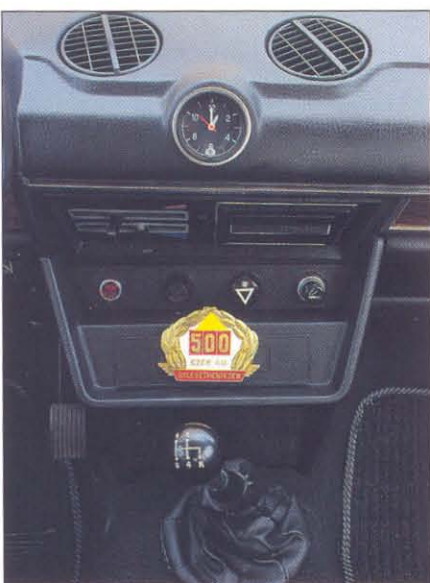
A váltó köré utólag vásárolt tárolórekesz került, de csak ki kell emelni, és visszaállt a gyári állapot

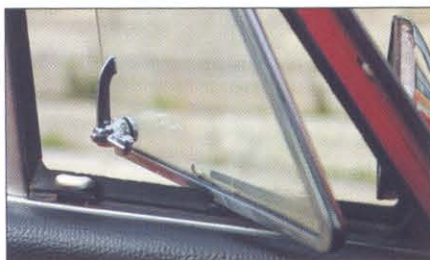
Angliában elavultnak tartották az elefántfül-ablakot, itthon természetes volt

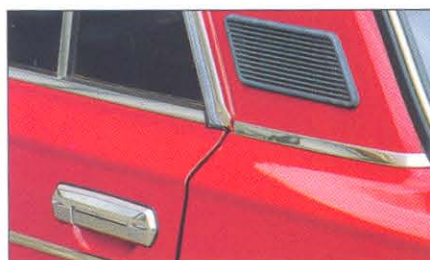
Némelyik modellen krómozott volt a szellőzőrács a C oszlopon és a géptetőn

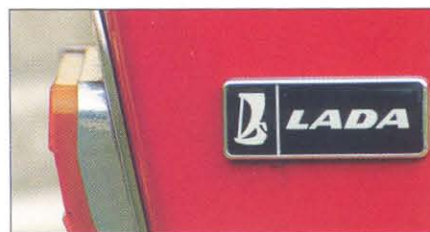
Egyes 2106-osokon a hátsó sárvédőn lévő márkajelzés helyére prizmat tettek, nyugatra oldallámpával is szállították

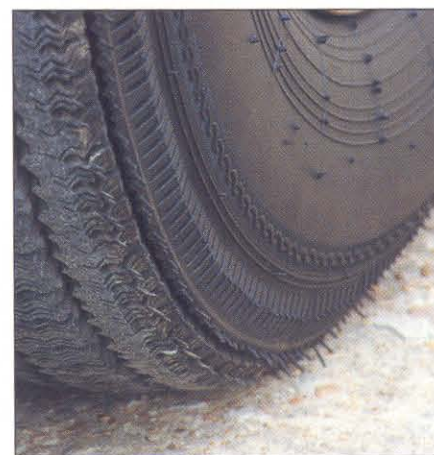
Vadonatújnak néz ki a gumi, egyáltalán nem repedezett, és még a „szőr” is megvan rajta

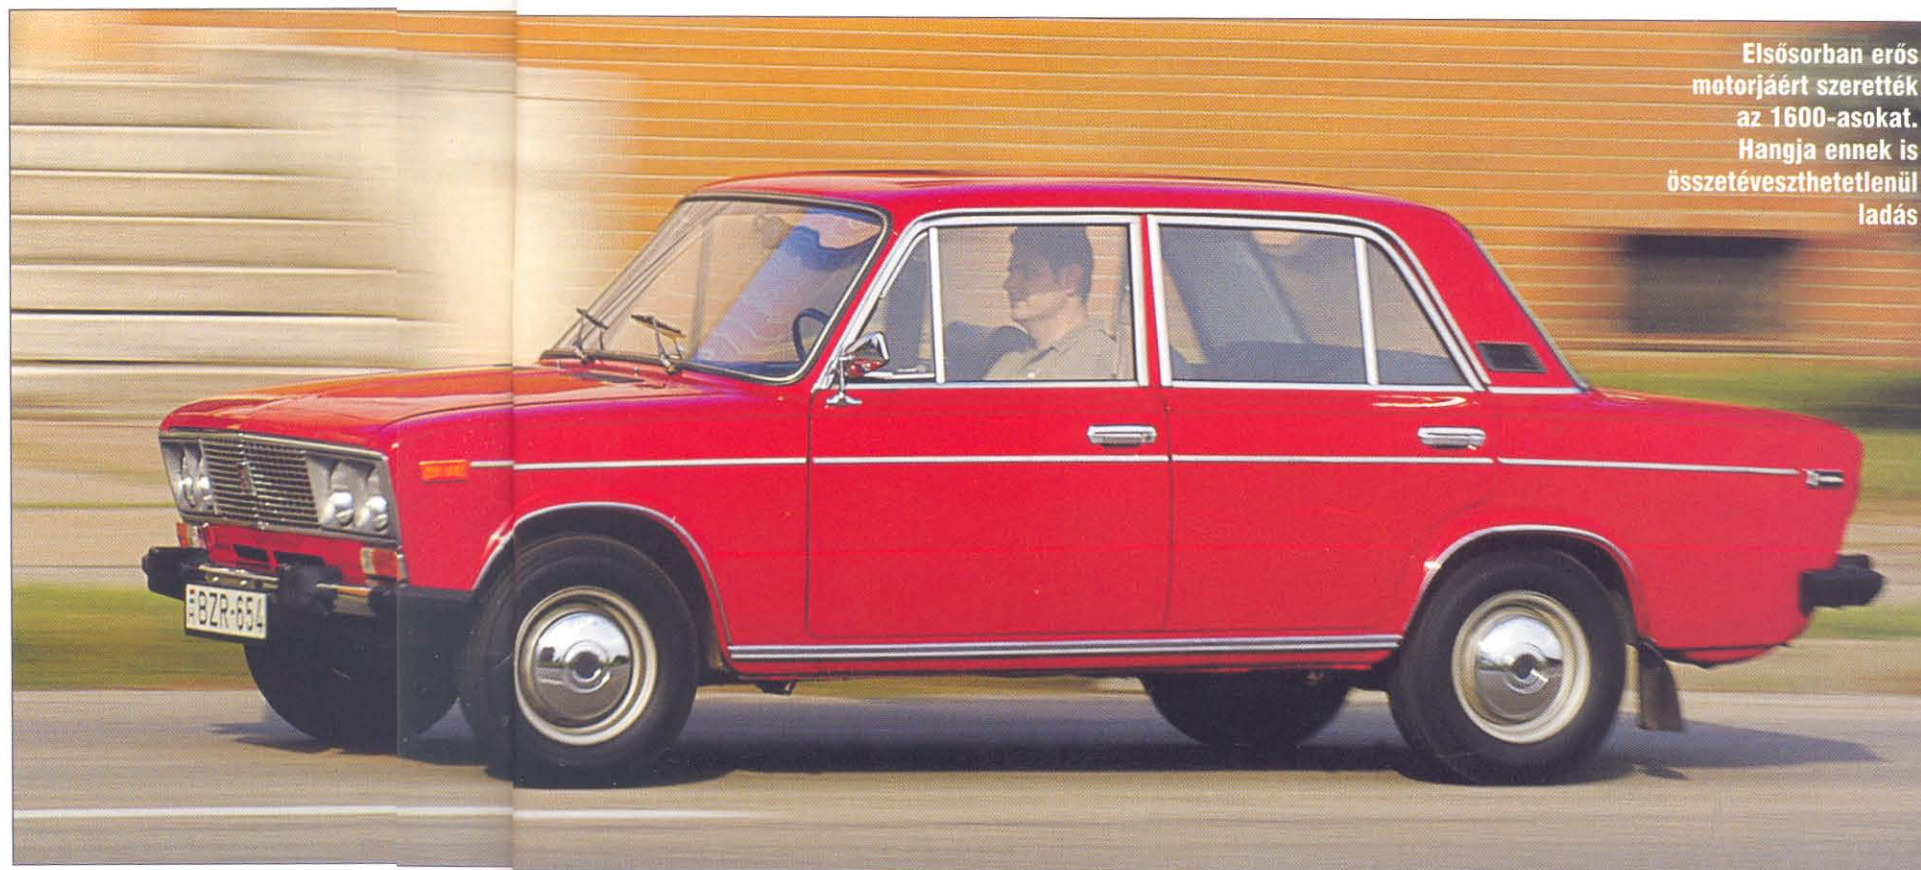
Elsősorban erős motorjáért szerették az 1600-asokat. Hangja ennek is összetéveszthetetlenül ladás

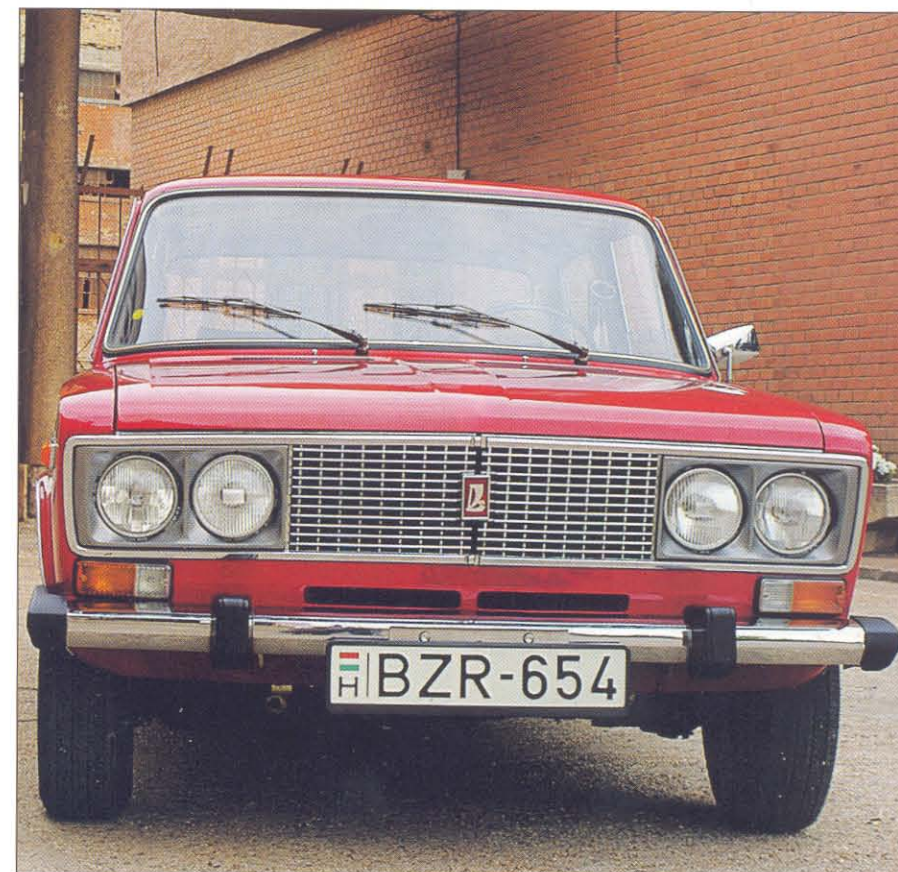
Ezen a kocsin tizenegy bordás hűtőrács van, létezett kilencbordás is. A lámpákat fekete színben is gyártották

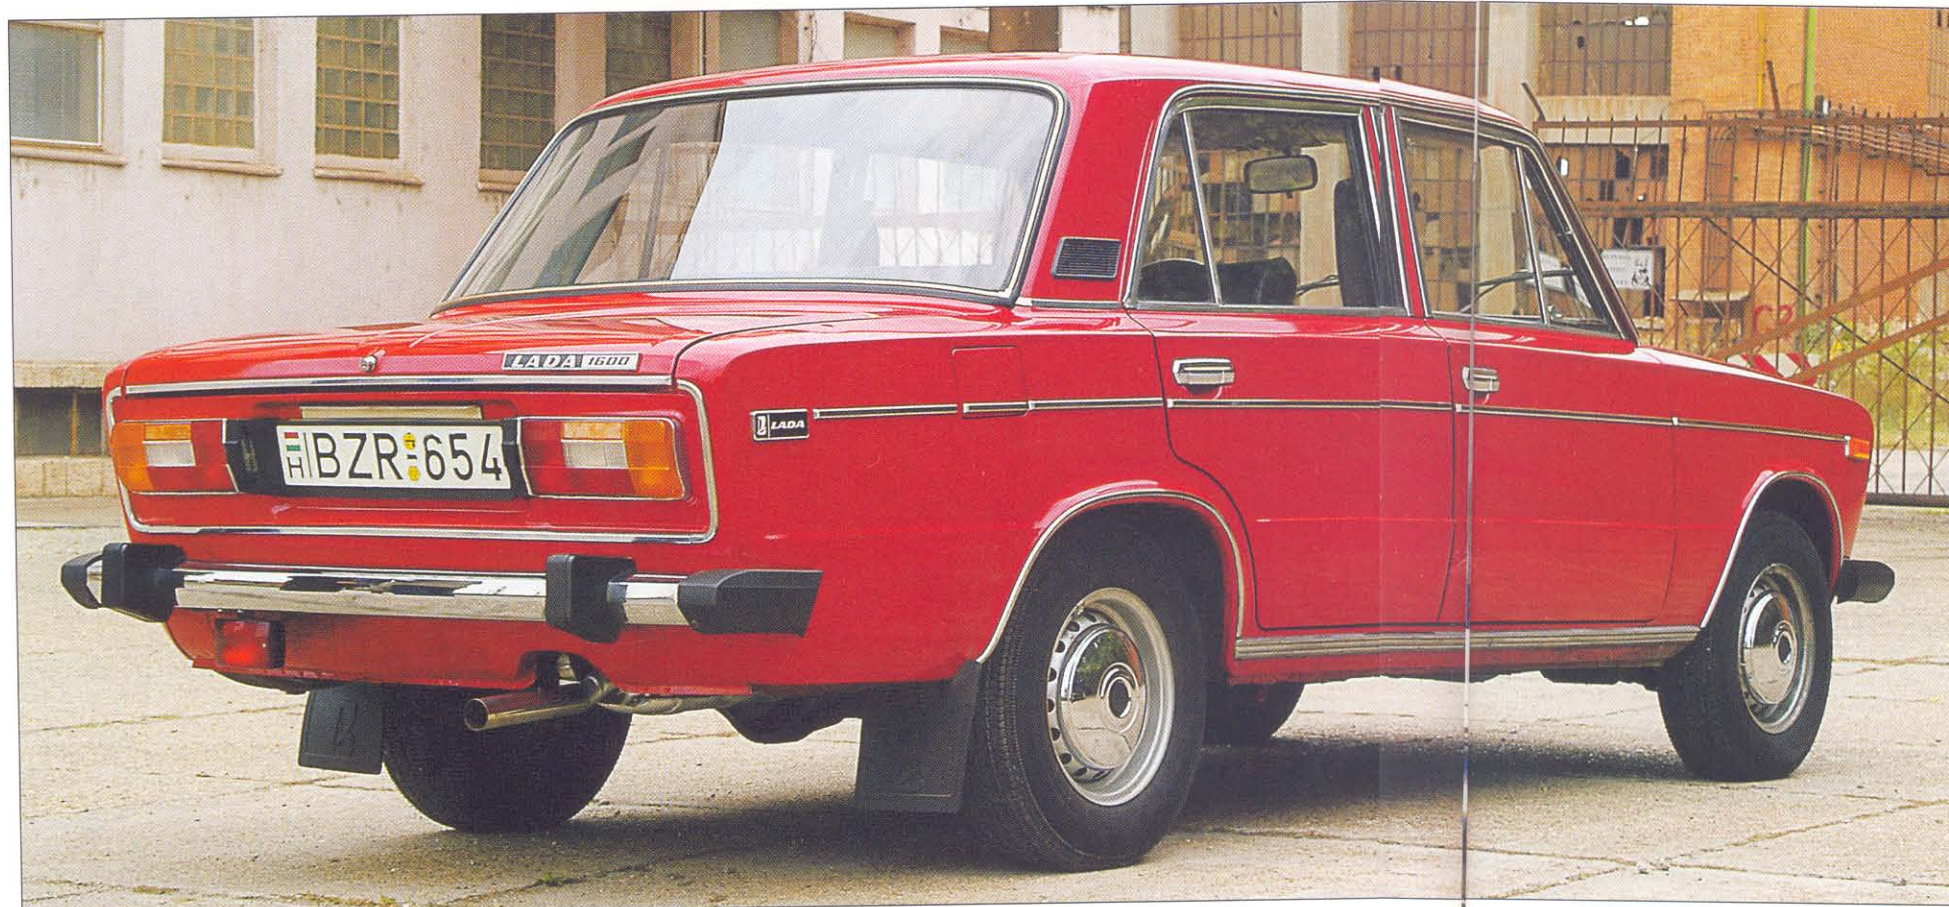
A kipufogótoldás az egyetlen idegen elem. A körlámpás Ladák közül egyedül a 2106-osnak voltak szögletes lökhárítóbaí

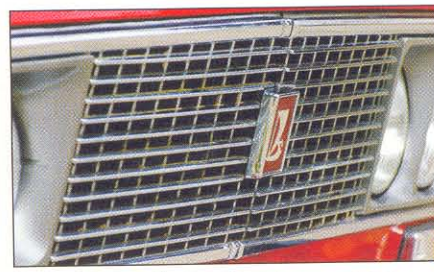
Sosem mosták le elég alaposan az autót: helyenként megvan még a gyári zsírréteg a hűtőrácson és alatta

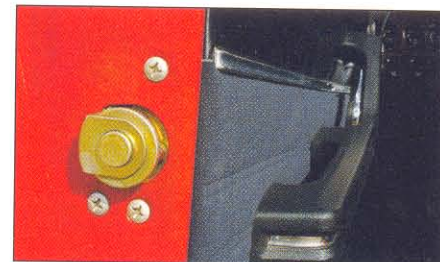
Nem találni nyomát rozsdának vagy kopásnak

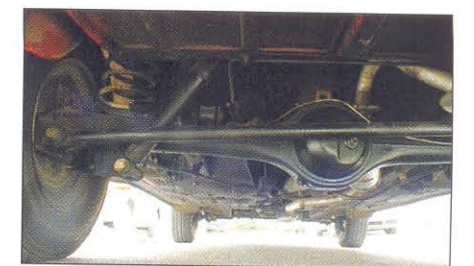
Ilyen nincs: alul is fénylenek a csavarok!
